| | | <b>INFORME DE MANTENIMIENTO PREVENTIVO CFD</b> | | | | CÓDIGO: FO- EJS-09 | |
| TICKET NÚMERO | | 20260303 | | FECHA: | 16/03/2026 | CIUDAD/MUNICIPIO | Rionegro |
| NOMBRE DEL SITIO | | Tranvía | | DIRECCIÓN | Vía Tranvía-Marinilla, Transversal 49, tramo Glorieta Cuatro Esquinas - Glorieta del Reloj, sector Planta de Tratamiento de Aguas Residuales - Latitud: 6,1631805 - Longitud: -75,36283057 / Latitud: 6,163126697 - Longitud: -75,36278033 | | SERIAL<br><br>K75585771<br>K75585774 |
| EQUIPO EN | | Operación | | TIPO DE TECNOLOGÍA | | RADAR DOOPLER | |

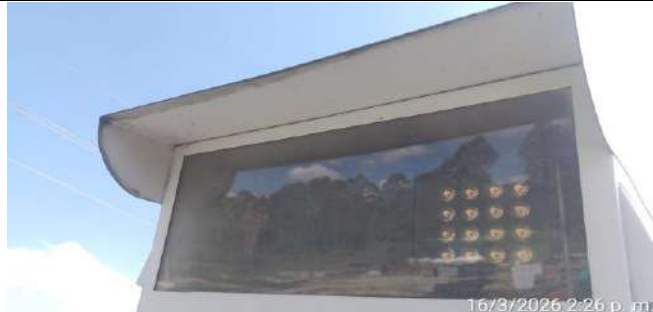
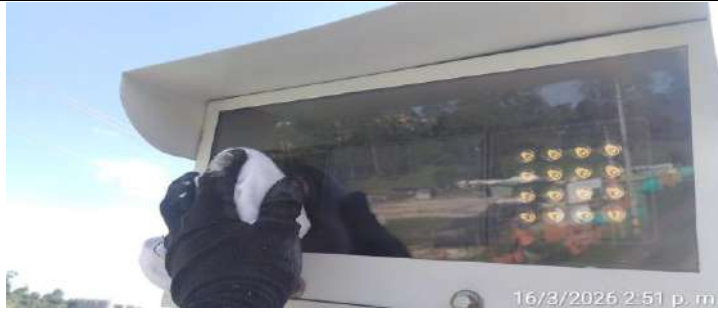
| Hallazgos | Acción Correctiva |
|---|---|
| El policarbonato del gabinete de cámara se encontró sucio de polvo. | Se le hace limpieza al policarbonato y se le aplica Lluviex durante el preventivo. |

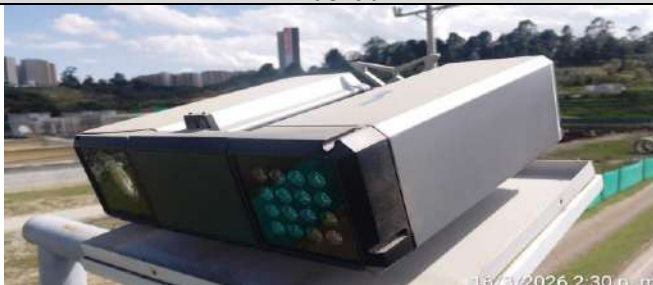
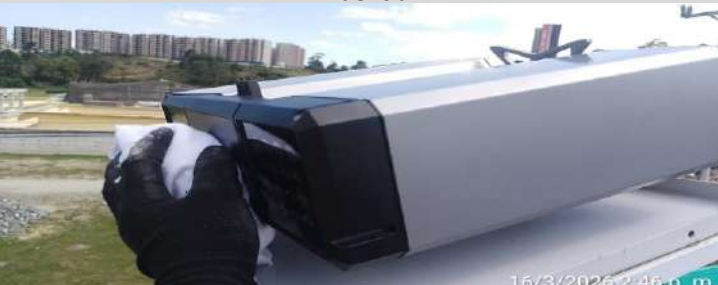
| Hallazgos | Acción Correctiva |
|---|---|
| La cámara de carril se encontró sucia. | La cámara de carril es limpiada y se ajustan sus conexiones de alimentación y comunicación. |

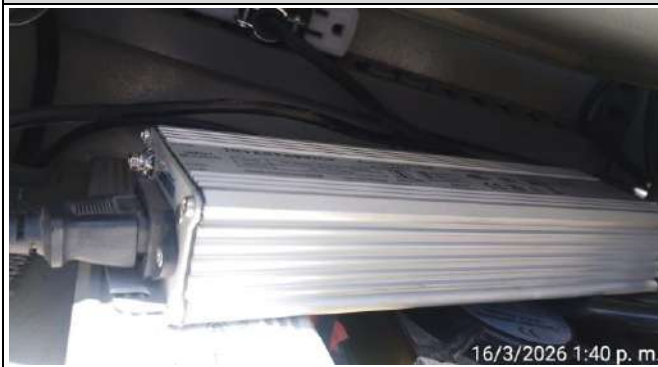
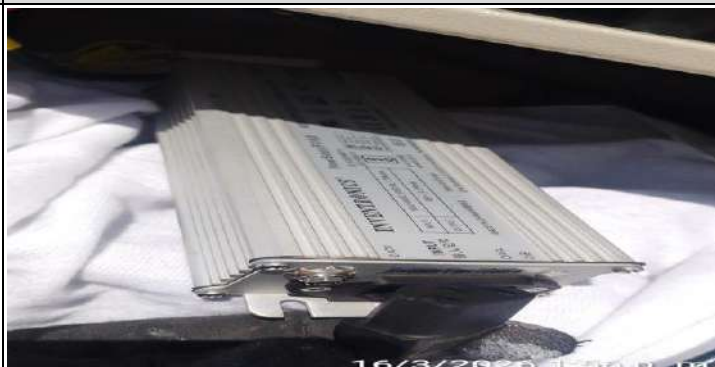
Se verifica el estado de la fuente de voltaje de las cámaras.

Se le hace limpieza a la fuente y se ajustan sus terminales durante el preventivo.

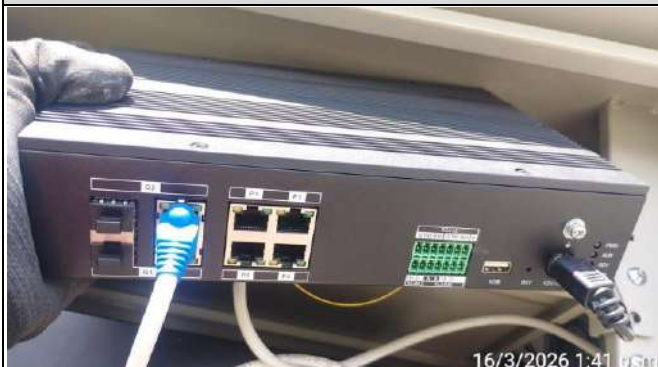
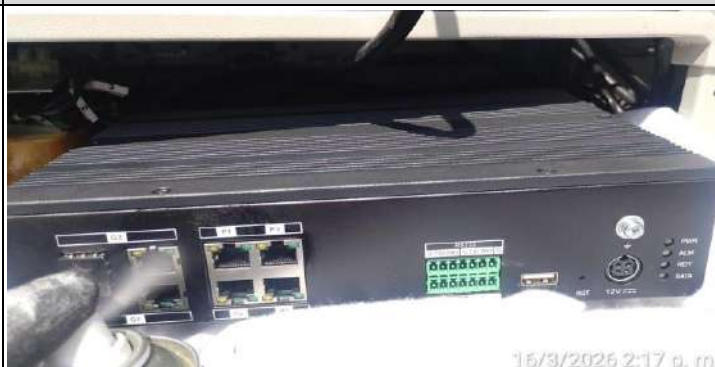
El TP-50 se encuentra sucio.

Se le hace limpieza con un paño húmedo y limpiador electrónico.

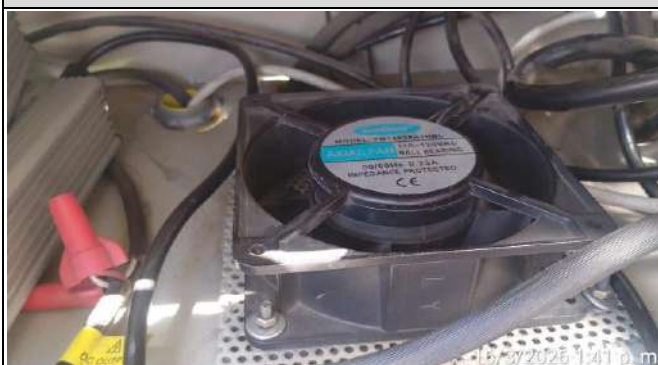
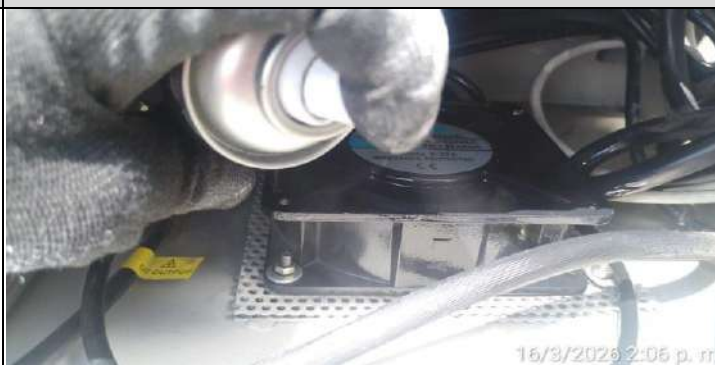
El ventilador del gabinete Principal se encontró con polvo.

El ventilador es limpiado con brocha y un paño húmedo aplicando limpiador de contactos.

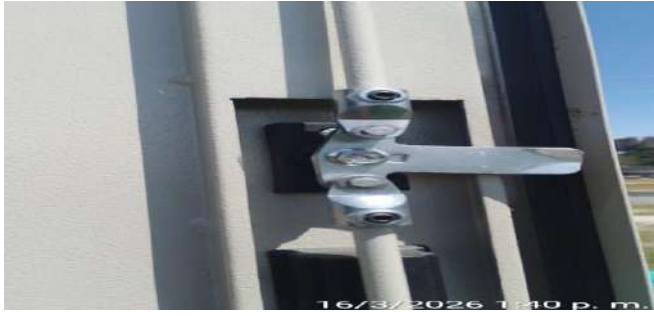
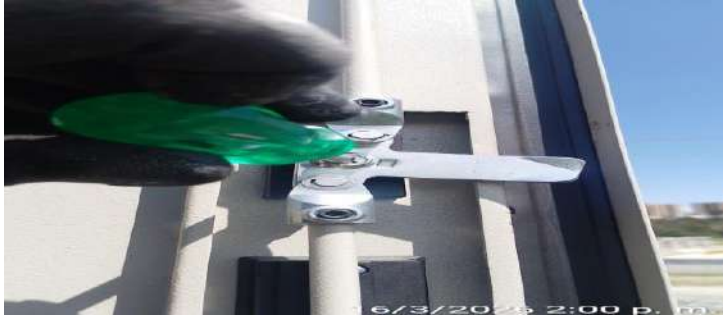
| El sistema de cierre del gabinete principal se encontró con polvo en su engranaje y falta lubricación. | | Se le hace limpieza al sistema de cierre y se lubrica su engranaje durante el preventivo. | | |
