| | | <b>INFORME DE MANTENIMIENTO PREVENTIVO CFD</b> | | | | <b>CÓDIGO:</b> FO- EJS-09 | |
| <b>TICKET NÚMERO</b> | | <b>20251102</b> | <b>FECHA:</b> | <b>18/11/2025</b> | <b>CIUDAD/ MUNICIPIO</b> | <b>Rionegro</b> | |
| <b>NOMBRE DEL SITIO</b> | | <b>Pintuco</b> | <b>DIRECCIÓN</b> | <b>Vía Fiscalía - Belén, Plan Vial Tramo 8, sector Pintuco - Latitud: 6,174949844 - Longitud: -75,36917386 / Latitud: 6,174869944 - Longitud: -75,36948484</b> | | <b>SERIAL</b> | <b>K73816721</b> |
| <b>EQUIPO EN</b> | | <b>Operación</b> | <b>TIPO DE TECNOLOGÍA</b> | | <b>RADAR FIXO</b> | | |

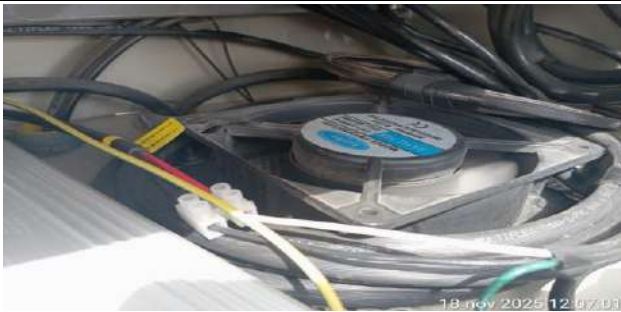
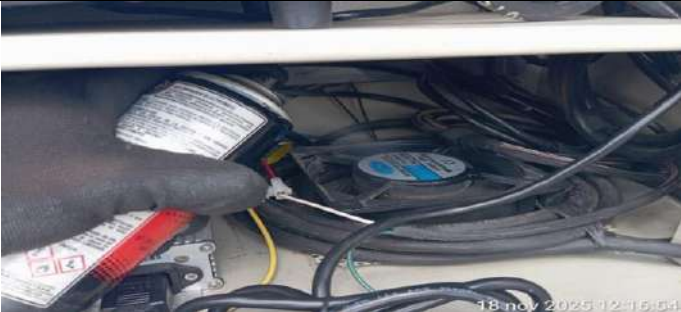
| Se encuentra culer con polución. | | Se realiza limpieza y lubricación al culer. | | |

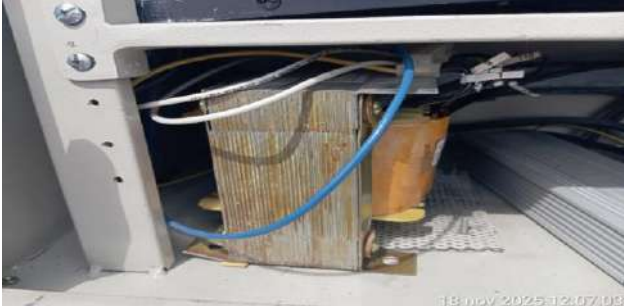
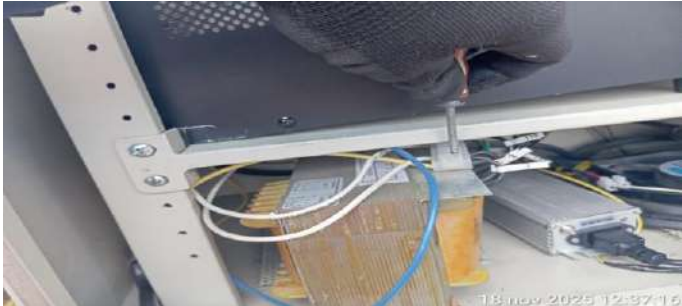
| Se verifican conexiones del transformador. | | Se ajusta conexiones del transformador y se aplica limpia contactos. | | |

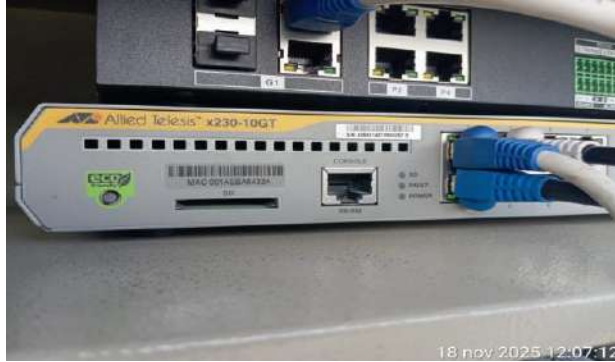
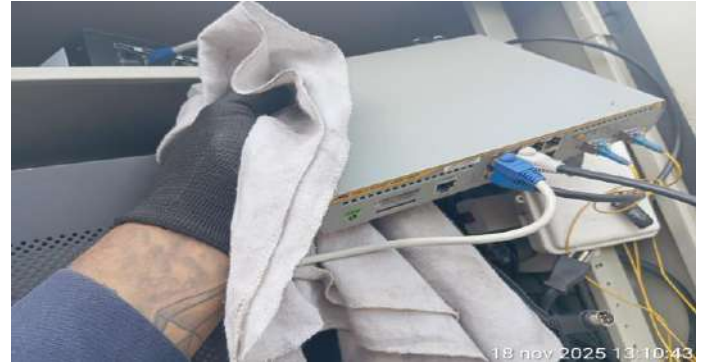
El router de comunicación se encuentra con acumulacion de polvo

Se le hace limpieza al router y se ajustan sus conexiones durante el preventivo.

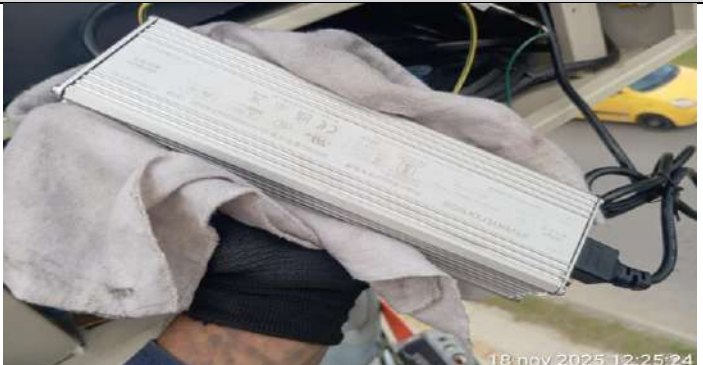
Se realiza verificación de las fuentes de camara.

Se limpia y se ajustan funetes de camara.

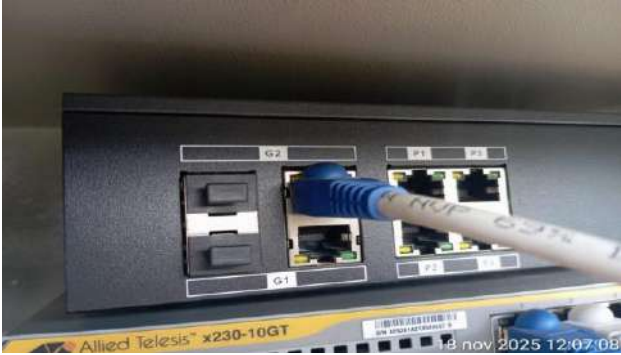
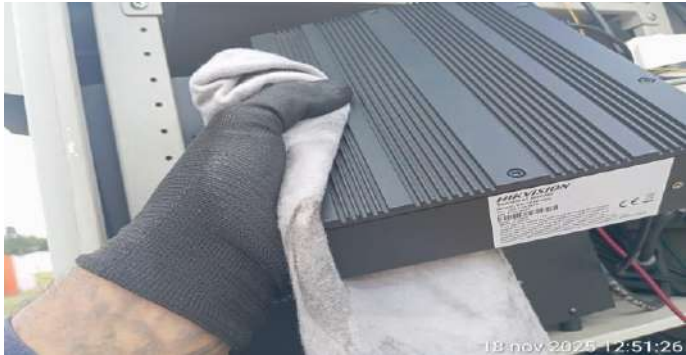
| El TP 50 se encontró con suciedad. | | | Se le hace limpieza, se lubrican puertos con limpia contactos y se ajusta conexión al TP-50. | |

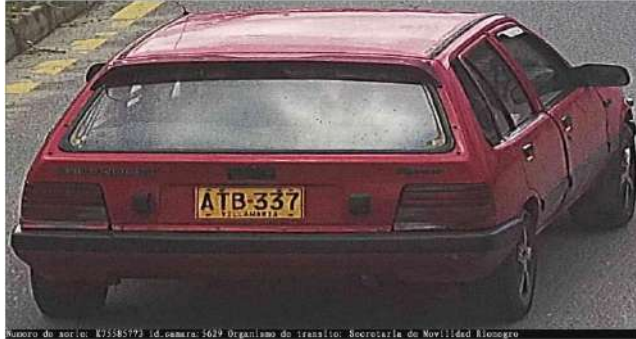
### Carril 1 Día

A continuación se adjuntan imágenes generadas por el equipo donde se puede observar el buen funcionamiento de este según lo explicado en el numeral 4.5 e.5) del pliego del contrato en "ACTIVIDADES DE MANTENIMIENTO PREVENTIVO"

| Details | | | | | |
|---|---|---|---|---|--|
| License Plate Number | ATB337 | | | | |
| Capture Time | 2025-11-18 14:17:01.479 | | | | |
| Direction | Upward | Speed (km/h) | 35 | | |
| Speed Limit | 80 | | | | |
| Channel No. | 1 | Lane No. | 1 | | |

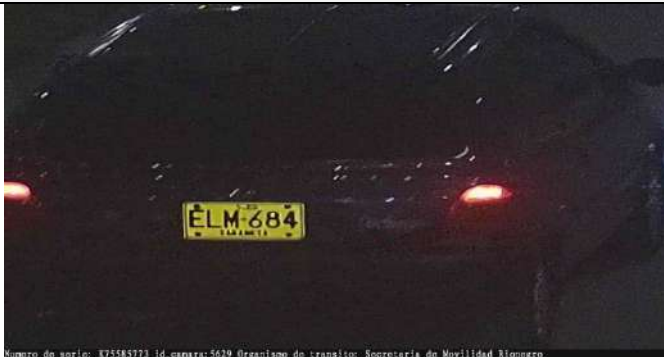
### Carril 1 Noche

| Details | | | | | |
|---|---|---|---|---|--|
| License Plate Number | ELM684 | | | | |
| Capture Time | 2025-11-18 19:35:29.597 | | | | |
| Direction | Upward | Speed (km/h) | 47 | | |
| Speed Limit | 60 | | | | |
| Channel No. | 1 | Lane No. | 1 | | |

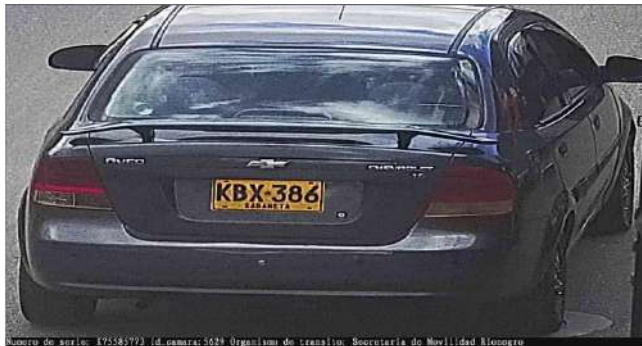
### Carril 2 Día

| Details | | | | | |
|---|---|---|---|---|--|
| License Plate Number | KBX386 | | | | |
| Capture Time | 2025-11-18 14:16:48.547 | | | | |
| Direction | Upward | Speed (km/h) | 30 | | |
| Speed Limit | 60 | | | | |
| Channel No. | 1 | Lane No. | 2 | | |

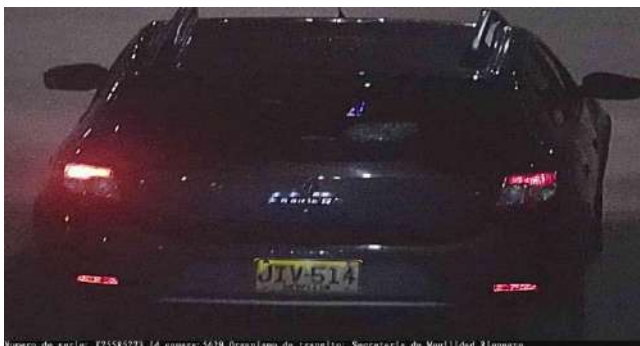
### Carril 2 Noche

| Details | | | | | |
|---|---|---|---|---|--|
| License Plate Number | JIV514 | | | | |
| Capture Time | 2025-11-18 19:35:39.995 | | | | |
| Direction | Upward | Speed (km/h) | 40 | | |
| Speed Limit | 60 | | | | |
| Channel No. | 1 | Lane No. | 2 | | |

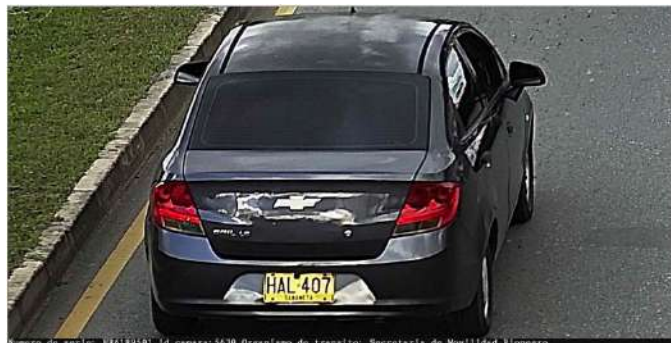
Carril 3 Día

| Details | | | |
|---|---|---|---|
| License Plate Number | HAL407 | | |
| Capture Time | 2025-11-18 14:29:43.144 | | |
| Direction | Upward | Speed (km/h) | 44 |
| Speed Limit | 60 | | |
| Channel No. | 2 | Lane No. | 3 |

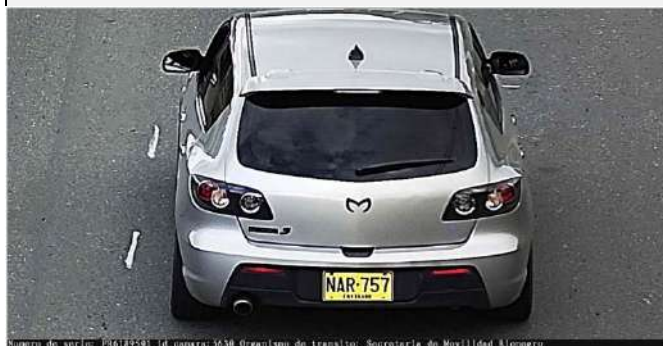
Carril 4 Día

| Details | | | |
|---|---|---|---|
| License Plate Number | NAR757 | | |
| Capture Time | 2025-11-18 14:26:49.877 | | |
| Direction | Upward | Speed (km/h) | 46 |
| Speed Limit | 60 | | |
| Channel No. | 2 | Lane No. | 2 |

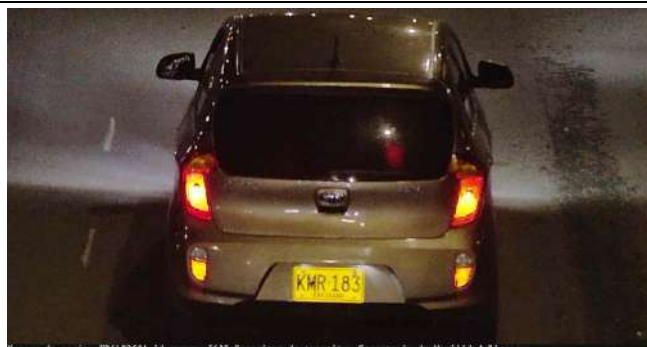
Carril 4 Noche

| Details | | | |
|---|---|---|---|
| License Plate Number | KMR183 | | |
| Capture Time | 2025-11-18 19:37:09.776 | | |
| Direction | Upward | Speed (km/h) | 35 |
| Speed Limit | 60 | | |
| Channel No. | 2 | Lane No. | 2 |
