| | INFORME DE MANTENIMIENTO PREVENTIVO CFD | | | | | CÓDIGO: FO- EJS-09 |
| TICKET NÚMERO | 20251103 | FECHA: | 19/11/2025 | CIUDAD/<br>MUNICIPIO | Rionegro | |
| NOMBRE DEL SITIO | Transversal L1 | DIRECCIÓN | Vía Transversal 1, tramo Gualanday -<br>Porvenir, sector Arenas y Triturados -<br>Latitud: 6,139462 - Longitud: -<br>75,38992689 | | SERIAL<br><br>K73816719 | |
| EQUIPO EN | Operación | TIPO DE TECNOLOGÍA | RADAR DOOPLER | | | |

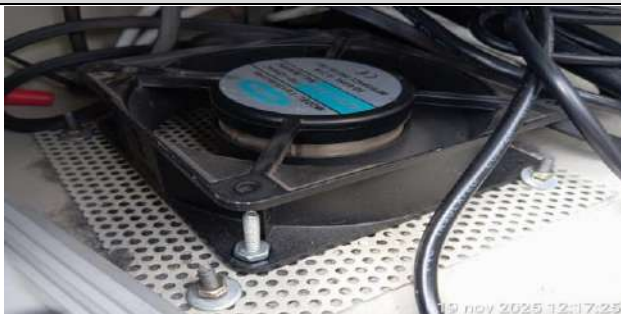
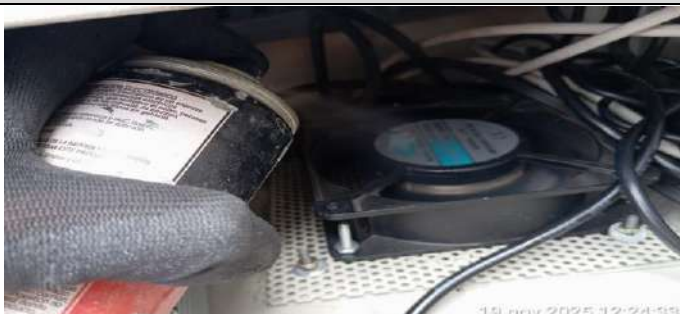
| Hallazgos | Acción Correctiva |
|---|---|
| Se encuentra cooler con polución. | Se realiza limpieza y lubricación al cooler. |

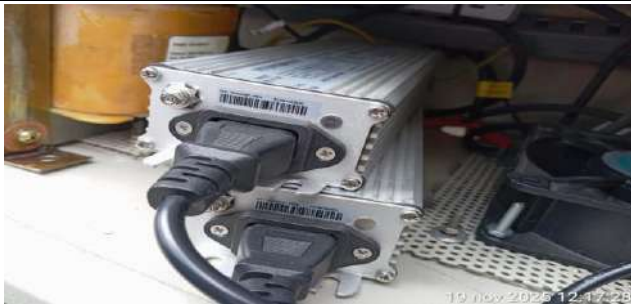
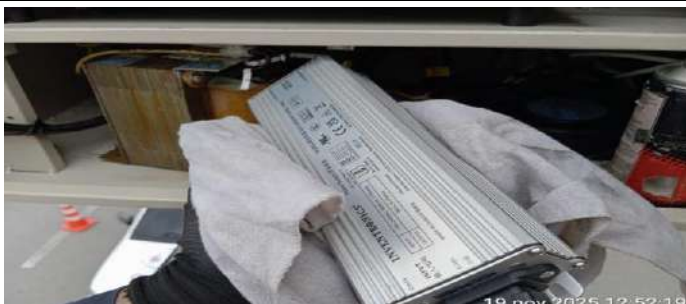
| Hallazgos | Acción Correctiva |
|---|---|
| Se verifican las fuentes de las cámaras. | Se ajusta conexiones y se limpian fuentes de gabinete. |

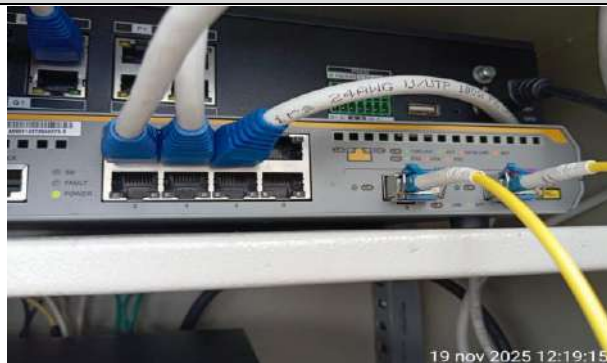
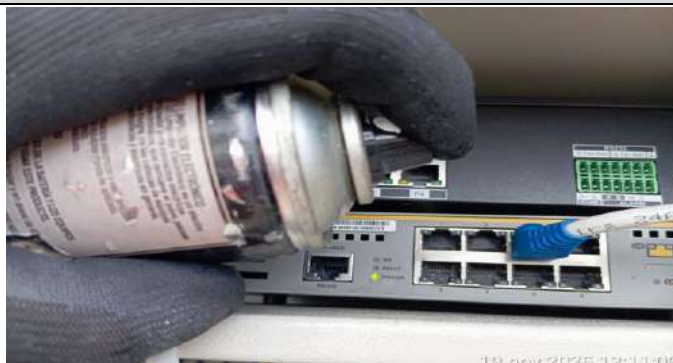
El router de comunicación se encuentra con acumulación de polvo

Se le hace limpieza al router y se ajustan sus conexiones durante el preventivo.

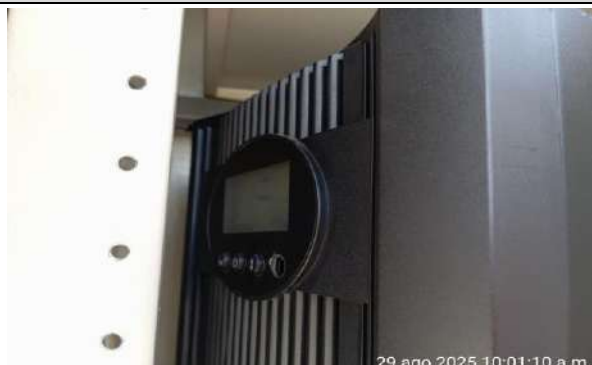
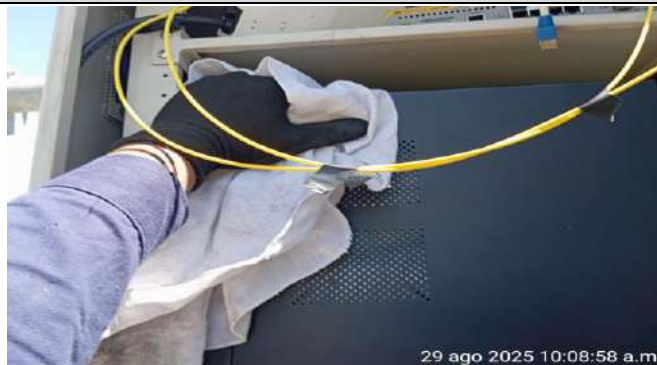
Se realiza verifica funcionamiento de UPS.

Se limpia, se ajustan conexiones de la UPS.

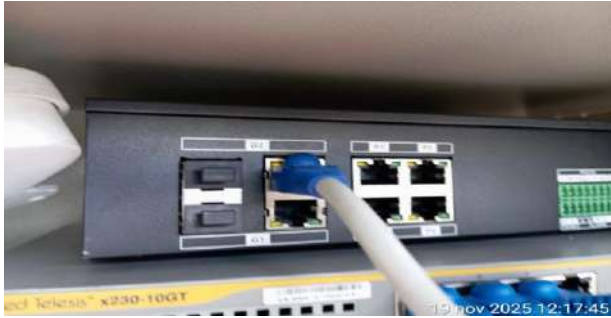
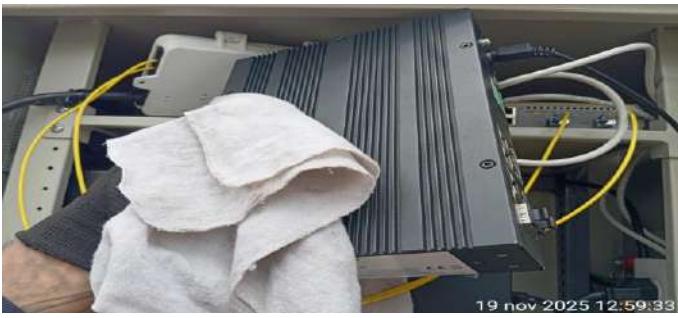
| El TP 50 se encontró con suciedad. | | | Se le hace limpieza, se lubrican puertos con limpia contactos y se ajusta conexión al TP-50. | |

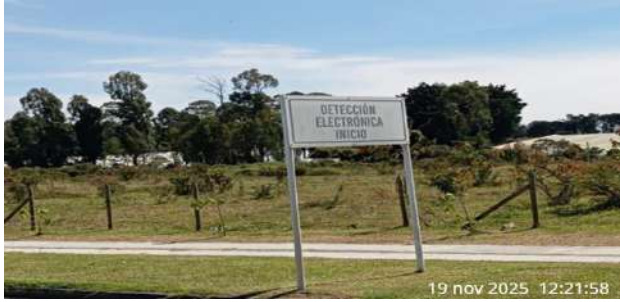
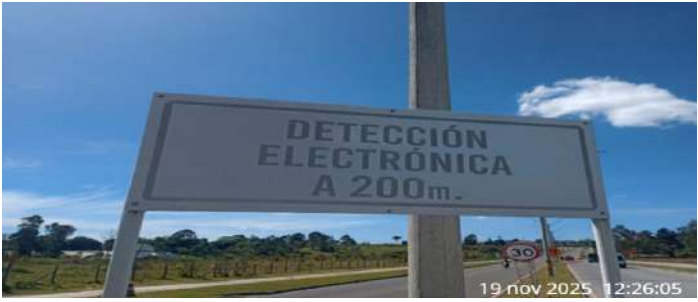
| Detección Electrónica SI-27 | | | | |

| Señal 100 m | | | Señal 100 m | |
| Señal 300 m | | | Señal 300 m | |

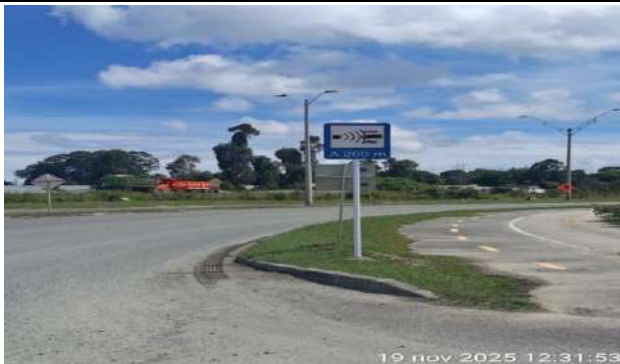
## Detección Electrónica SI-35

Señal Inicio

Señal Entre 100 y 200 m

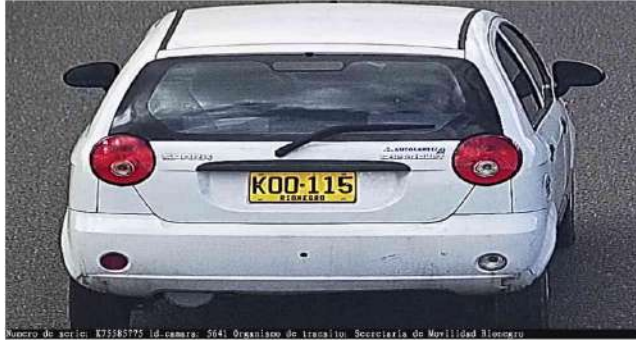
### Carril 1 Día

A continuación se adjuntan imágenes generadas por el equipo donde se puede observar el buen funcionamiento de este según lo explicado en el numeral 4.5 e.5) del pliego del contrato en "ACTIVIDADES DE MANTENIMIENTO PREVENTIVO"
