| | | INFORME DE MANTENIMIENTO PREVENTIVO CFD | | | CÓDIGO: FO- EJS-09 | |
| TICKET NÚMERO | | 20251104 | | FECHA: | 19/11/2025 | CIUDAD/ MUNICIPIO |
| NOMBRE DEL SITIO | | Tranvía | | DIRECCIÓN | Vía Tranvía-Marinilla, Transversal 49, tramo Glorieta Cuatro Esquinas - Glorieta del Reloj, sector Planta de Tratamiento de Aguas Residuales - Latitud: 6,1631805 - Longitud: -75,36283057 / Latitud: | SERIAL |
| EQUIPO EN | | Operación | | TIPO DE TECNOLOGÍA | | RADAR FIXO |

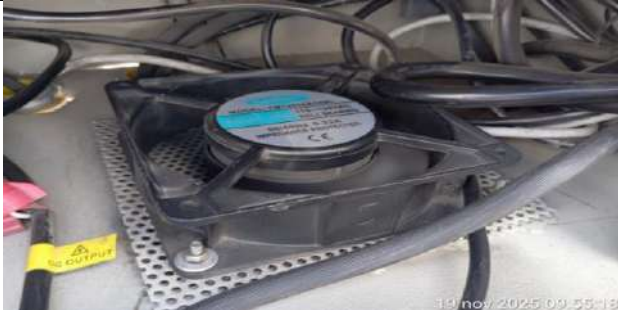
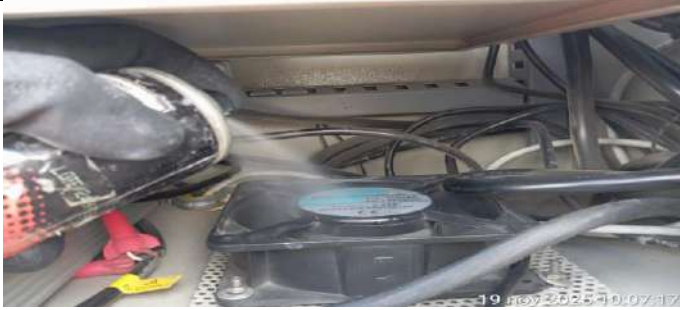
| Hallazgos | Acción Correctiva |
|---|---|
| Se encuentra culer con polución. | Se realiza limpieza y lubricación al culer. |

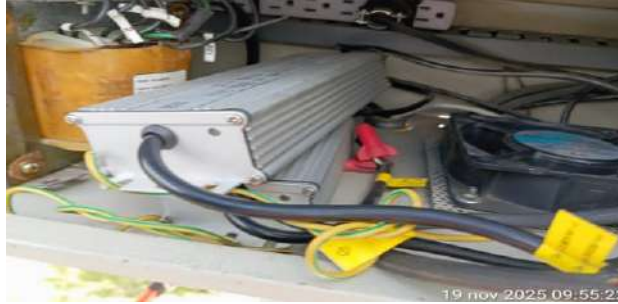
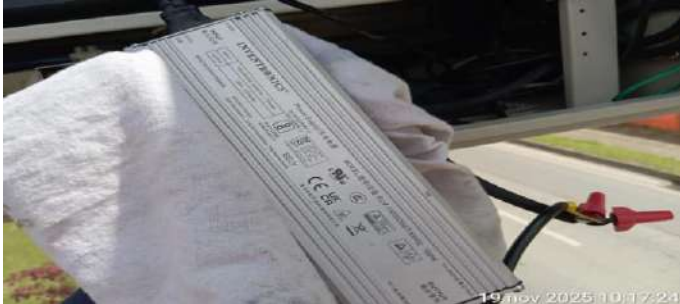
| Hallazgos | Acción Correctiva |
|---|---|
| Se verifican las fuentes de las camaras. | Se ajusta conexiones y se limpian fuentes de gabinete. |

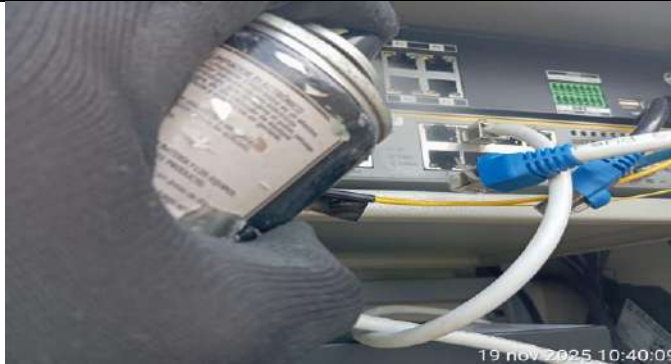
El router de comunicación se encuentra con acumulacion de polvo

Se le hace limpieza al router y se ajustan sus conexiones durante el preventivo.

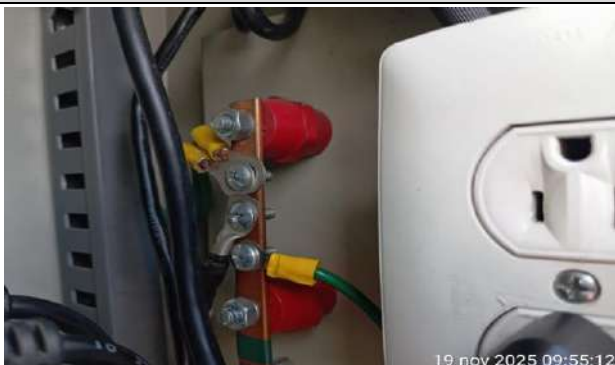
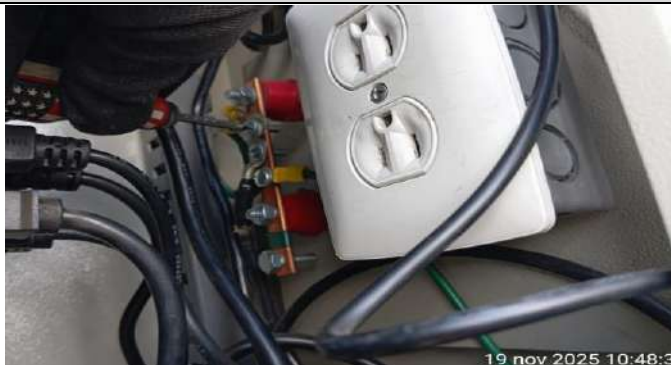
Se realiza verificación del barraje de tierra.

Se limpia, se ajustan conexiones del barraje.

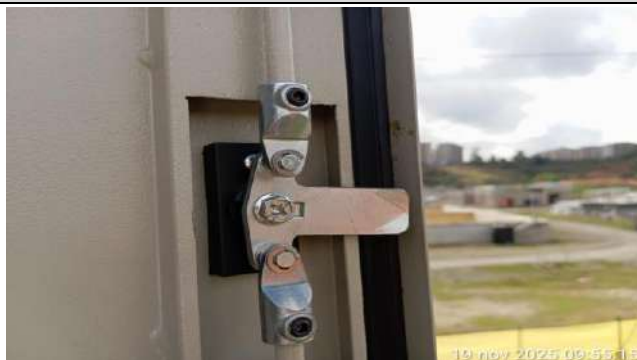
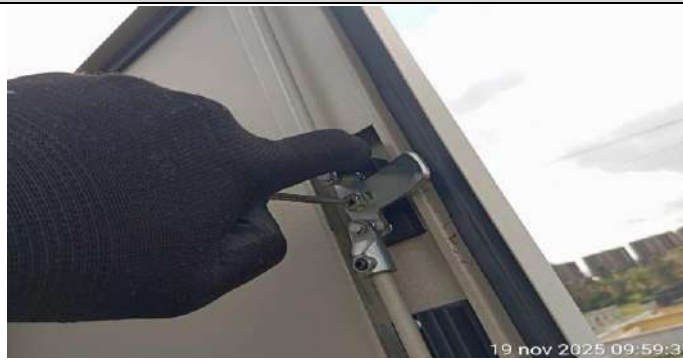
Se verifica funcionamiento de la chapa

Se lubrica chapa y se engranaje.

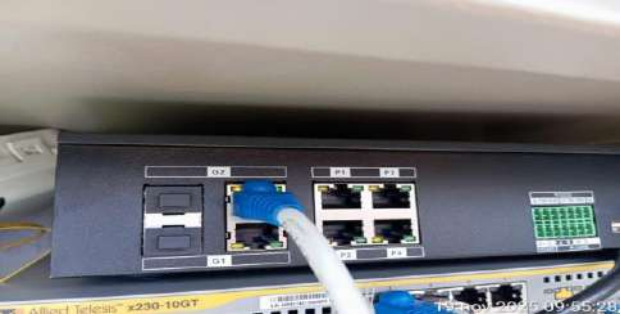
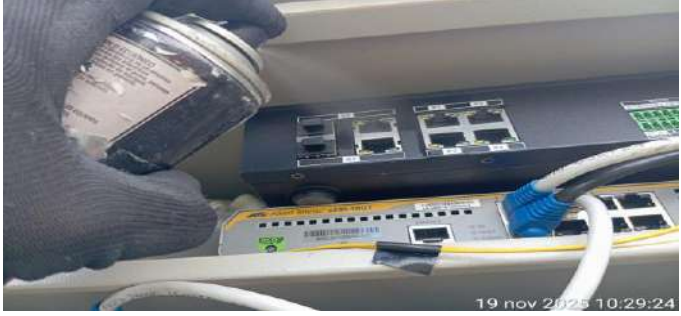
| El TP 50 se encontró con suciedad. | | Se le hace limpieza, se lubrican puertos con limpia contactos y se ajusta conexión al TP-50. | | |

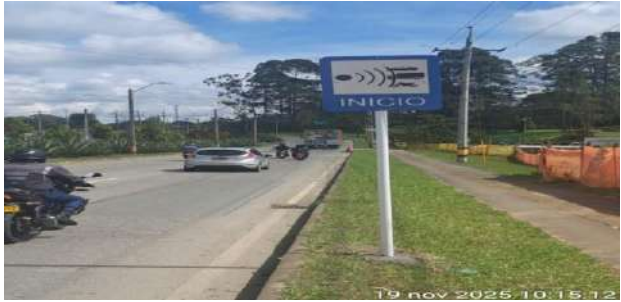
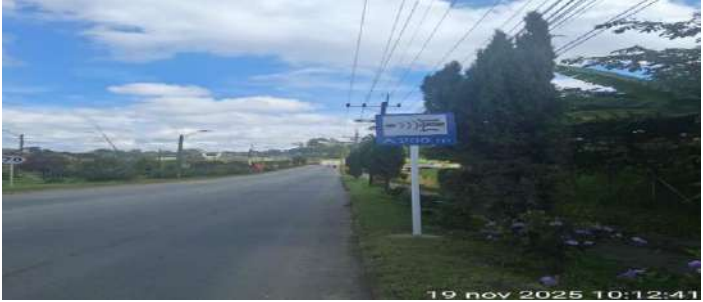
| Detección Electrónica SI-27 | | | | |

| Señal 100 m | | Señal 100 m | | |

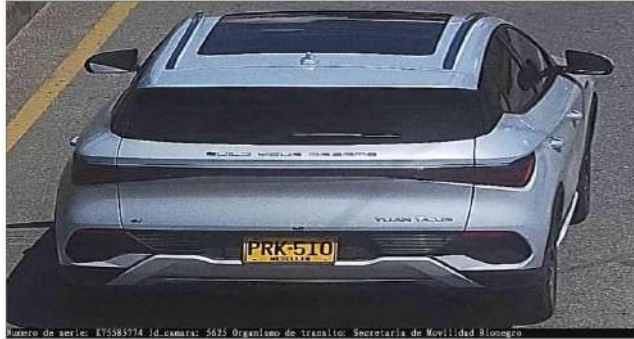
### Carril 1 Día

| Details | |
|---|---|
| Speed (km/h) | 48 |

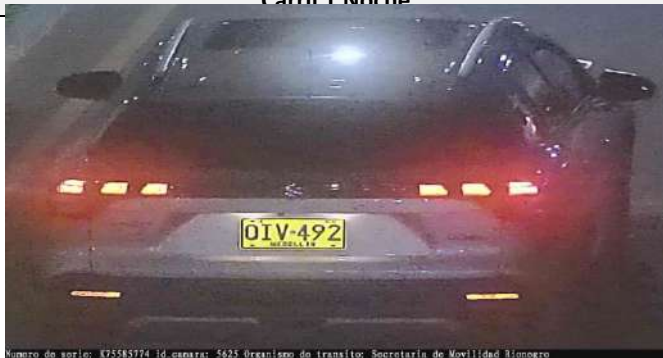
### Carril 1 Noche

| Details | |
|---|---|
| Speed (km/h) | 38 |

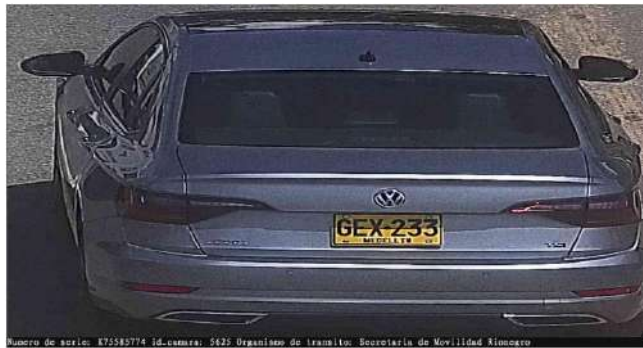
### Carril 2 Día

| Details | |
|---|---|
| Speed (km/h) | 41 |

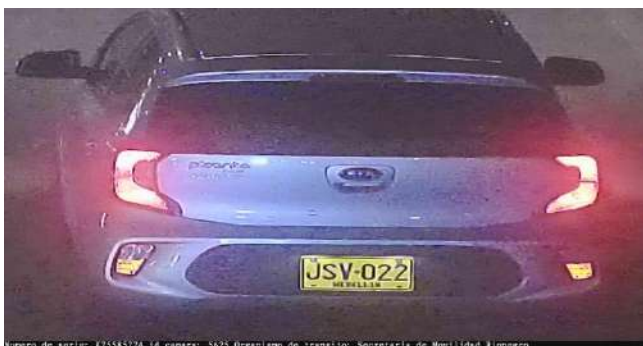
### Carril 2 Noche

| Details | |
|---|---|
| Speed (km/h) | 40 |

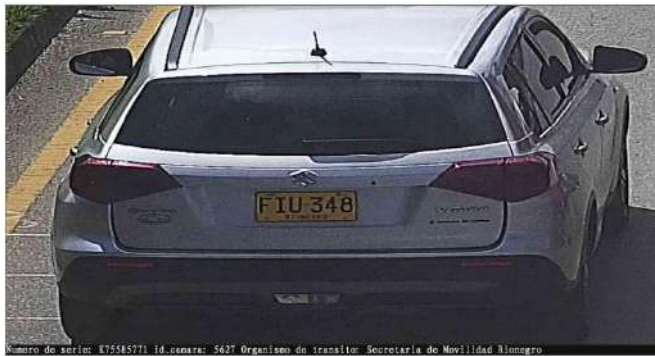
## Carril 3 Día

| Details | | | |
|---|---|---|---|
| Direction | Upward | Speed (km/h) | 49 |

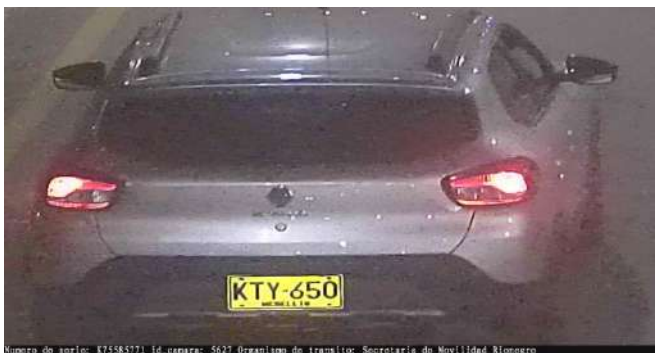
## Carril 3 Noche

| Details | | | |
|---|---|---|---|
| Direction | Upward | Speed (km/h) | 44 |

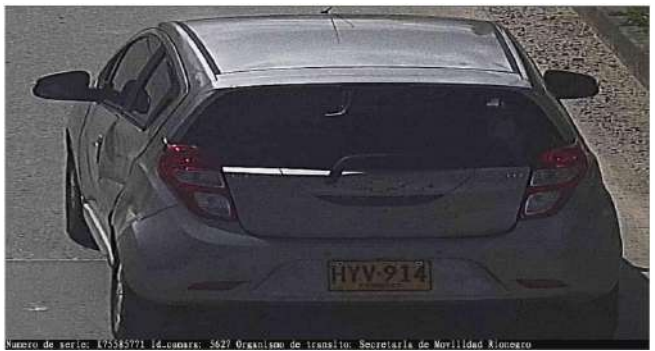
## Carril 4 Día

| Details | | | |
|---|---|---|---|
| Direction | Upward | Speed (km/h) | 51 |

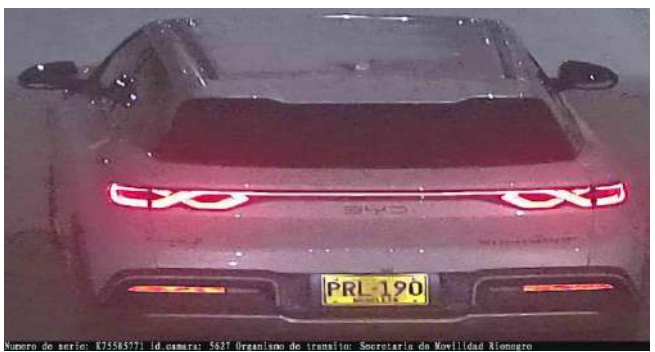
## Carril 4 Noche

| Details | | | |
|---|---|---|---|
| Direction | Upward | Speed (km/h) | 34 |
