| | <b>INFORME DE MANTENIMIENTO PREVENTIVO CFD</b> | | | | CÓDIGO: FO- EJS-09 | |
| TICKET NÚMERO | | 20260302 | FECHA: | 16/03/2026 | CIUDAD/<br>MUNICIPIO | Rionegro |
| NOMBRE DEL SITIO | Pintuco | DIRECCIÓN | Vía Fiscalía - Belén, Plan Vial Tramo 8,<br>sector Pintuco - Latitud: 6,174949844 -<br>Longitud: -75,36917386 / Latitud:<br>6,174869944 - Longitud: -75,36948484 | | SERIAL | K75585773<br>FR6189501 |
| EQUIPO EN | Operación | TIPO DE TECNOLOGÍA | RADAR DOOPLER | | | |

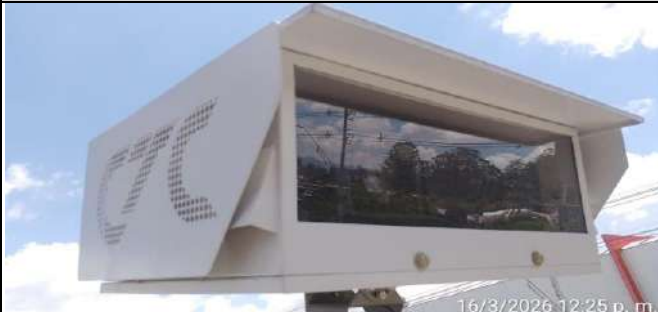
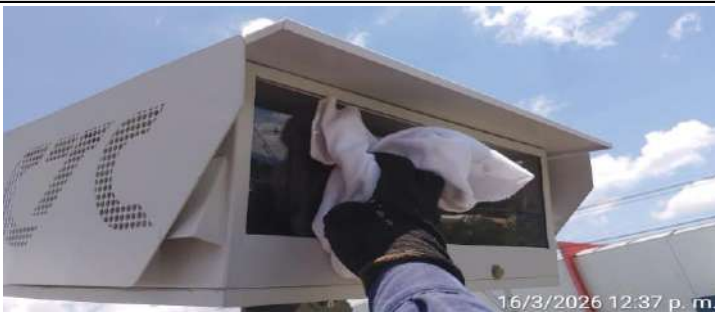
| Hallazgos | Acción Correctiva |
|---|---|
| El policarbonato del gabinete de cámara se encontró sucio de polvo. | Se le hace limpieza al policarbonato y se le aplica Lluviex durante el preventivo. |

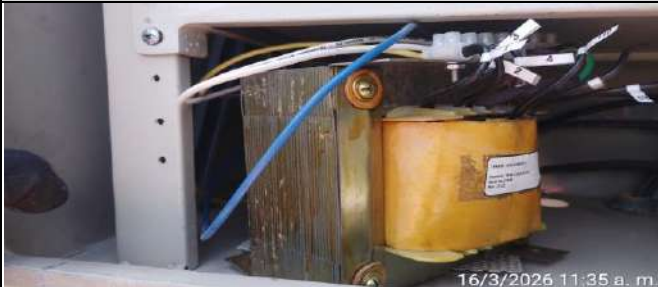
| Hallazgos | Acción Correctiva |
|---|---|
| El transformador se encuentra con polvo | Se le hace limpieza y se ajustan sus terminales. |

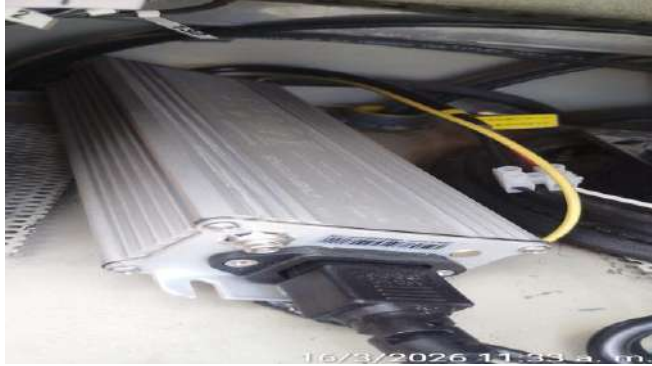
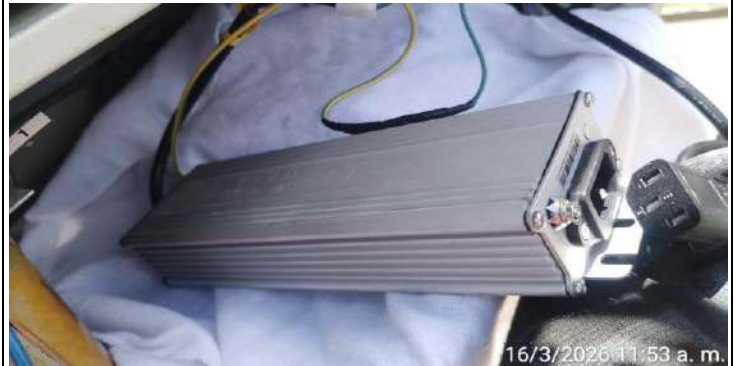
Se verifica el estado de la fuente de voltaje de las cámaras.

Se le hace limpieza a la fuente y se ajustan sus terminales durante el preventivo.

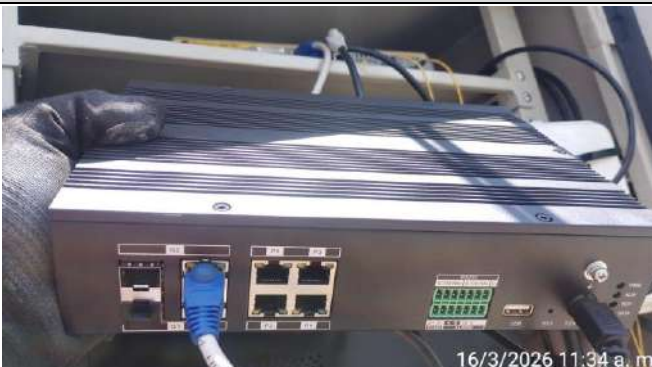
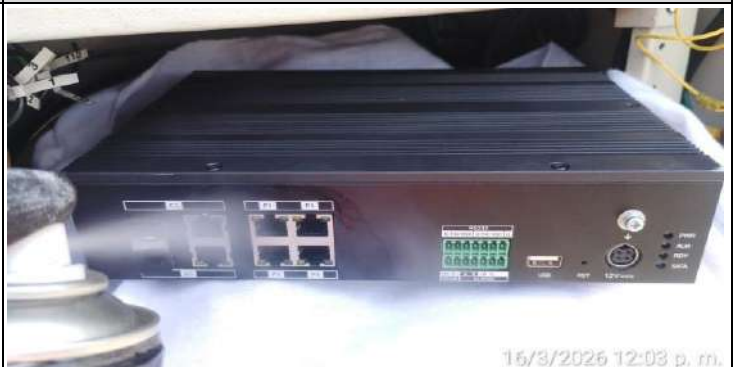
El TP-50 se encuentra sucio.

Se le hace limpieza con un paño húmedo y limpiador electrónico.

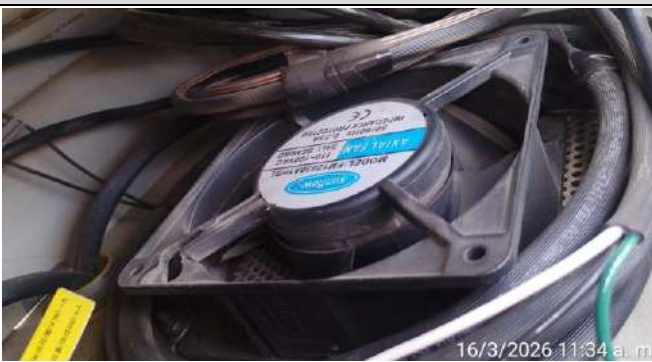
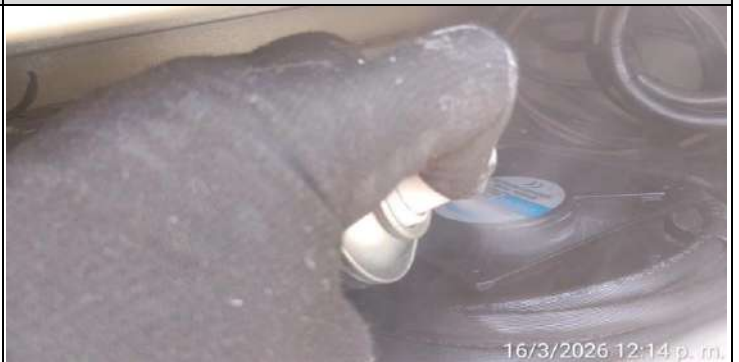
El ventilador del gabinete principal se encontró con polvo.

El ventilador es limpiado con brocha y un paño húmedo aplicando limpiador de contactos.

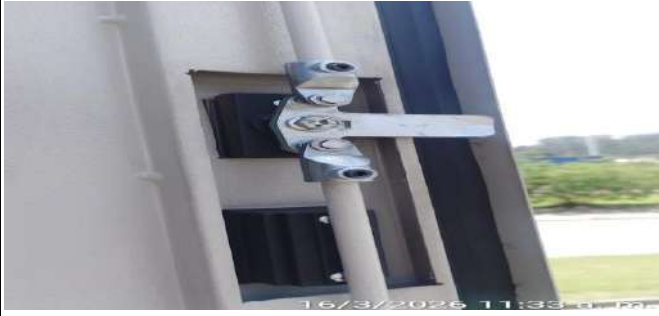
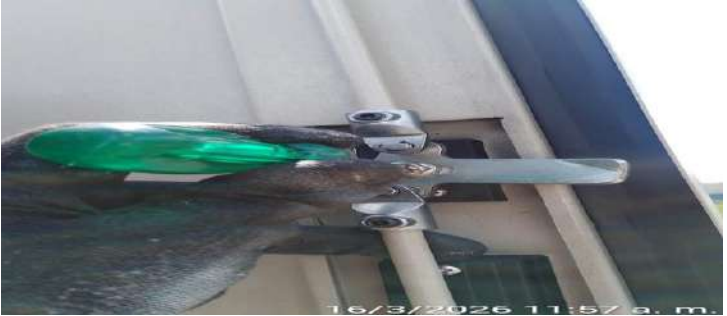
| El sistema de cierre del gabinete principal se encontró con polvo en su engranaje y falta lubricación. | | Se le hace limpieza al sistema de cierre y se lubrica su engranaje durante el preventivo. | | |

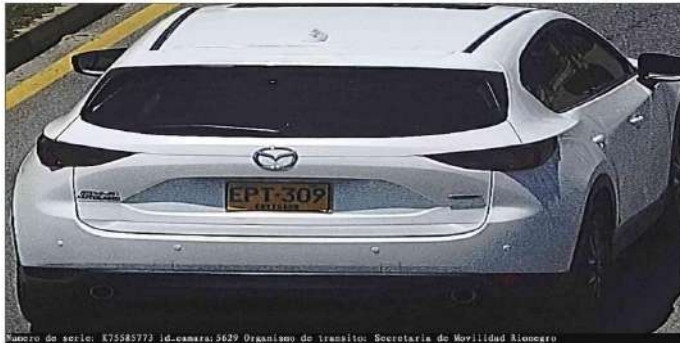
**Carril 1 Día**

A continuación se adjuntan imágenes generadas por el equipo donde se puede observar el buen funcionamiento de este según lo explicado en el numeral 4.5 e.5) del pliego del contrato en "ACTIVIDADES DE MANTENIMIENTO PREVENTIVO"

Numero de serie: K75585773 Id.camara: 5629 Organismo de transito: Secretaria de Movilidad Alconegro

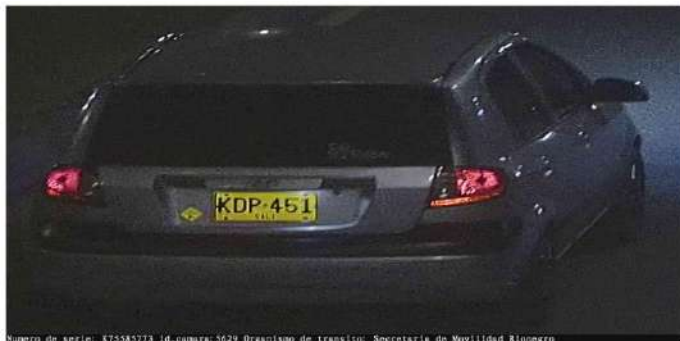
**Carril 1 Noche**

Numero de serie: K75585773 Id.camara: 5629 Organismo de transito: Secretaria de Movilidad Alconegro

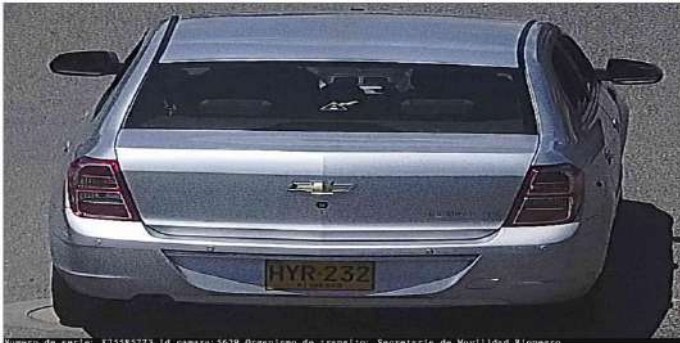
**Carril 2 Día**

Numero de serie: K75585773 Id.camara: 5629 Organismo de transito: Secretaria de Movilidad Alconegro

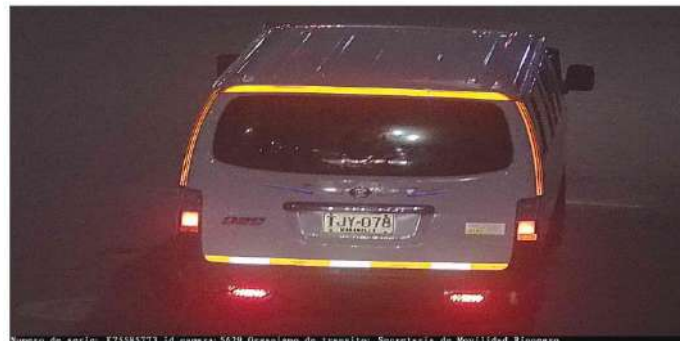
**Carril 2 Noche**

Numero de serie: K75585773 Id.camara: 5629 Organismo de transito: Secretaria de Movilidad Alconegro

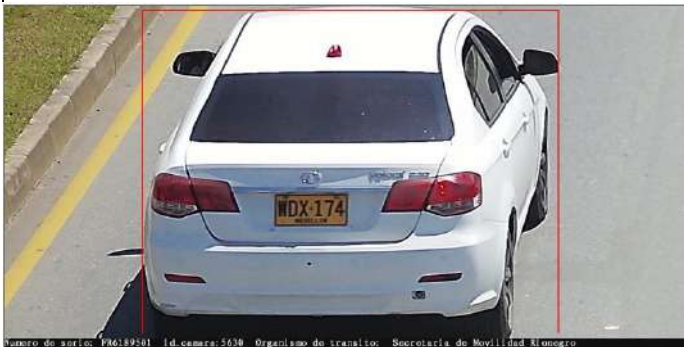
## Carril 3 Día

Numero de serie: P06189501 Id.cámara: 5630 Organismo de tránsito: Secretaría de Movilidad Bogotá

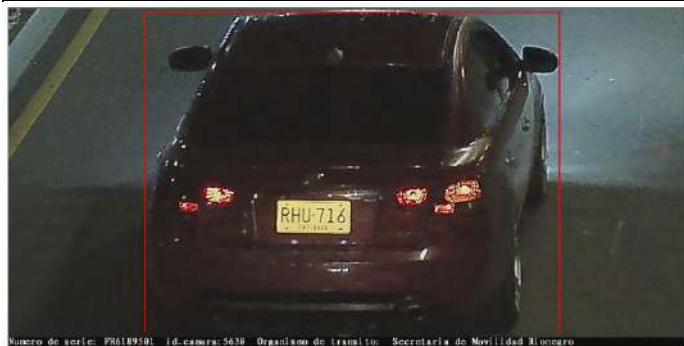
## Carril 3 Noche

Numero de serie: P06189501 Id.cámara: 5630 Organismo de tránsito: Secretaría de Movilidad Bogotá

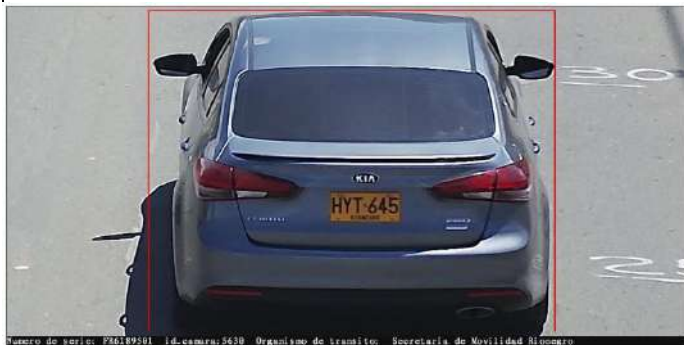
## Carril 4 Día

Numero de serie: P06189501 Id.cámara: 5630 Organismo de tránsito: Secretaría de Movilidad Bogotá

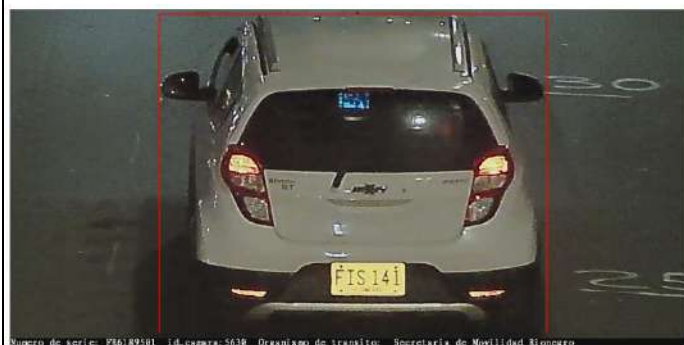
## Carril 4 Noche

Numero de serie: P06189501 Id.cámara: 5630 Organismo de tránsito: Secretaría de Movilidad Bogotá
