| | INFORME DE MANTENIMIENTO PREVENTIVO CFD | | | | | CÓDIGO: FO- EJS-09 |
| TICKET NÚMERO | 20260305 | FECHA: | 16/03/2026 | CIUDAD/<br>MUNICIPIO | Rionegro | |
| NOMBRE DEL SITIO | Transversal L1 | DIRECCIÓN | Vía Transversal 1, tramo Gualanday -<br>Porvenir, sector Arenas y Triturados -<br>Latitud: 6,139462 - Longitud: -<br>75,38992689 | | SERIAL<br><br>K75585775<br>K75585772 | |
| EQUIPO EN | Operación | TIPO DE TECNOLOGÍA | RADAR DOOPLER | | | |

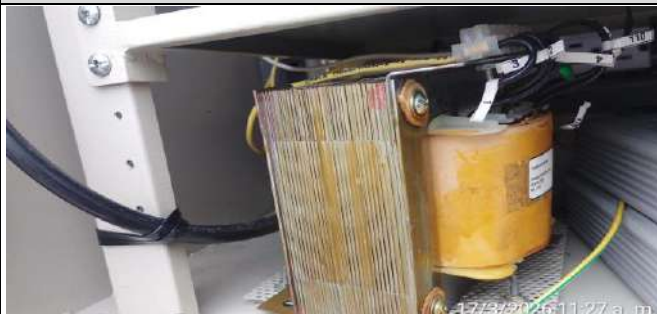
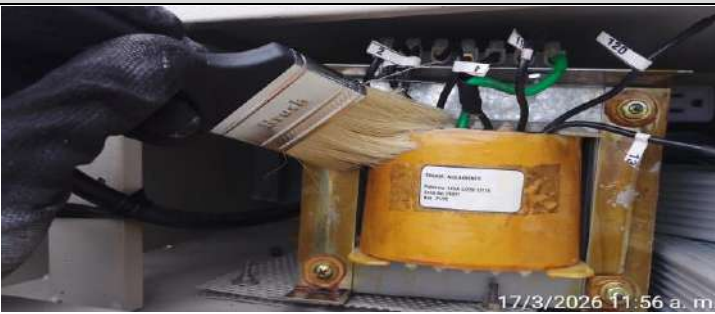
| Hallazgos | Acción Correctiva |
|---|---|
| El transformador se encuentra sucio | Se le hace limpieza y se ajustan sus conexiones |

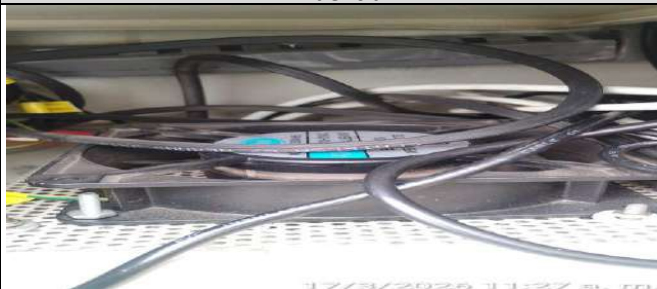
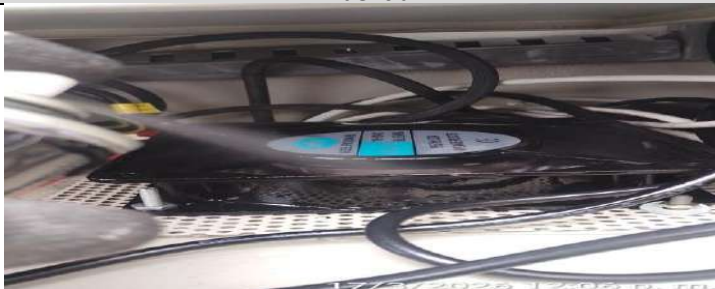
| Hallazgos | Acción Correctiva |
|---|---|
| El ventilador del gabinete principal se encontró con polvo. | El ventilador es limpiado con brocha y un paño húmedo aplicando limpiador de contactos. |

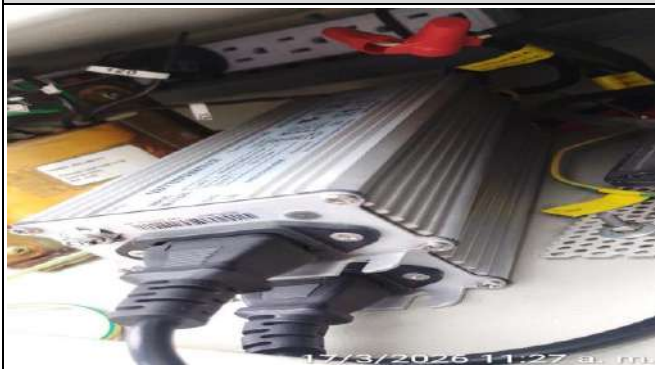
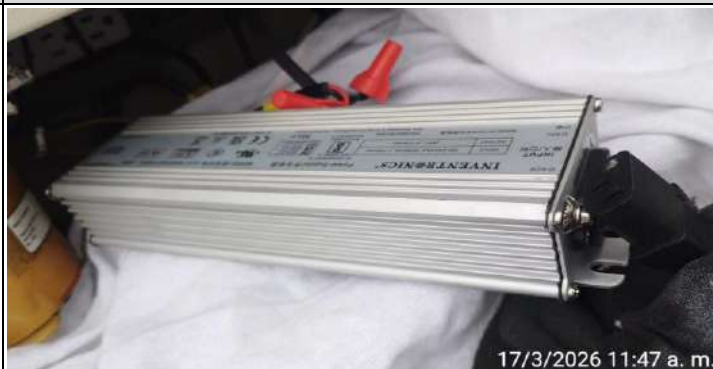
Se verifica el estado de la fuente de voltaje de las cámaras.

Se le hace limpieza a la fuente y se ajustan sus terminales durante el preventivo.

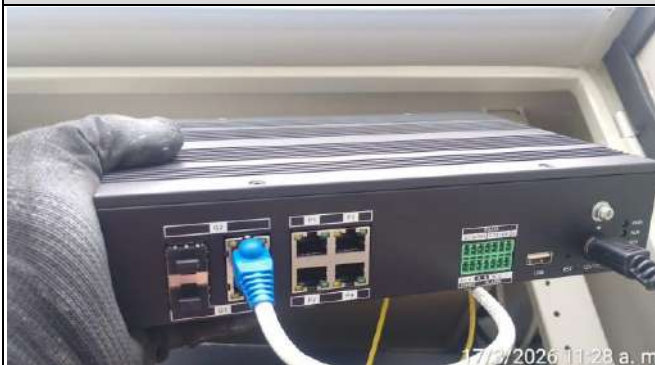
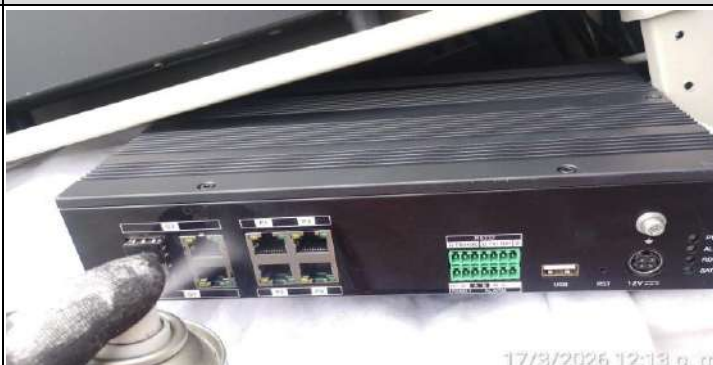
El TP-50 se encuentra sucio.

Se le hace limpieza con un paño húmedo y limpiador electrónico.

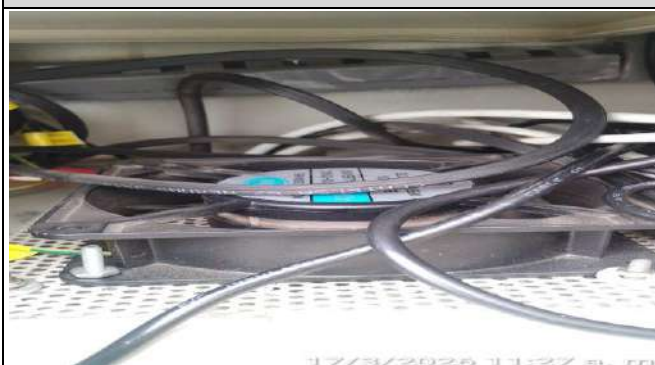
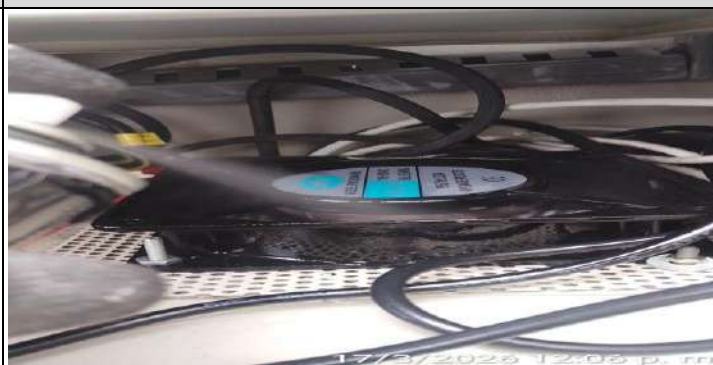
El ventilador del gabinete Principal se encontró con polvo.

El ventilador es limpiado con brocha y un paño húmedo aplicando limpiador de contactos.

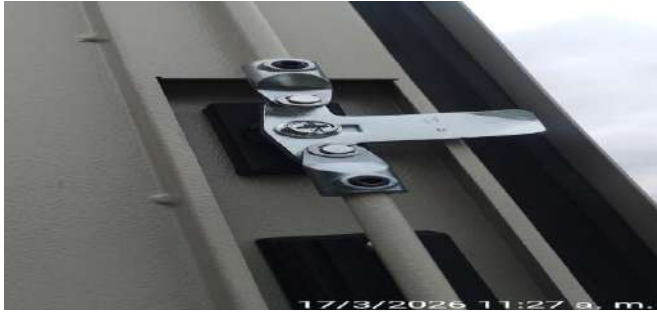
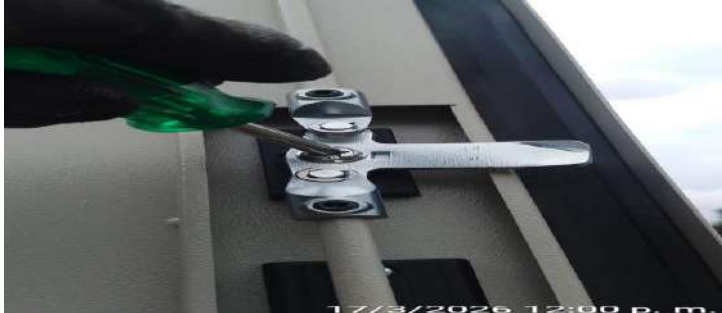
| El sistema de cierre del gabinete principal se encontró con polvo en su engranaje y falta lubricación. | | Se le hace limpieza al sistema de cierre y se lubrica su engranaje durante el preventivo. | | |
