| | | <b>INFORME DE MANTENIMIENTO PREVENTIVO CFD</b> | | | | CÓDIGO: FO- EJS-09 | |
| TICKET NÚMERO | | 20260303 | | FECHA: | 16/03/2026 | CIUDAD/MUNICIPIO | Rionegro |
| NOMBRE DEL SITIO | | Tranvía | | DIRECCIÓN | Vía Tranvía-Marinilla, Transversal 49, tramo Glorieta Cuatro Esquinas - Glorieta del Reloj, sector Planta de Tratamiento de Aguas Residuales - Latitud: 6,1631805 - Longitud: -75,36283057 / Latitud: 6,163126697 - Longitud: -75,36278033 | | SERIAL<br><br>K75585771<br>K75585774 |
| EQUIPO EN | | Operación | | TIPO DE TECNOLOGÍA | | RADAR DOOPLER | |

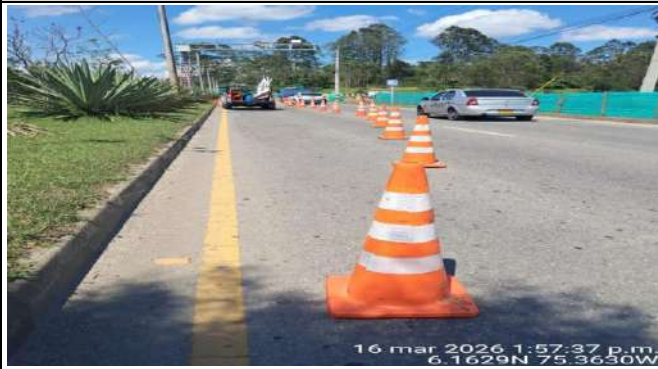
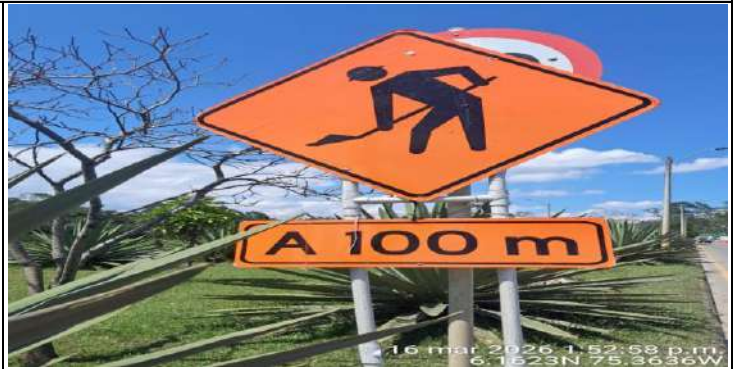
Señalización implementada durante el mantenimiento preventivo

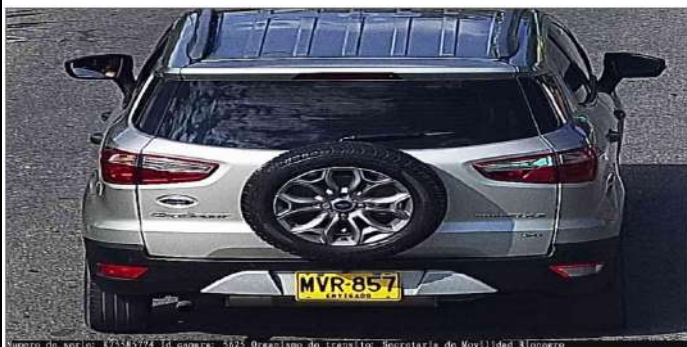
**Carril 1 Día**

A continuación se adjuntan imágenes generadas por el equipo donde se puede observar el buen funcionamiento de este según lo explicado en el numeral 4.5 e.5) del pliego del contrato en "ACTIVIDADES DE MANTENIMIENTO PREVENTIVO"
